LA CONCATTEDRALE DI CAIAZZO

RIAPERTURA - 27 FEBBRAIO 2021

LO STATO DI SALUTE DELL'EDIFICIO, GLI INTERVENTI DI MANUTENZIONE E CONSERVAZIONE

■ **Progetto di restauro e messa in sicurezza della chiesa di Maria SS. Assunta, Caiazzo**
Diocesi di Alife-Caiazzo

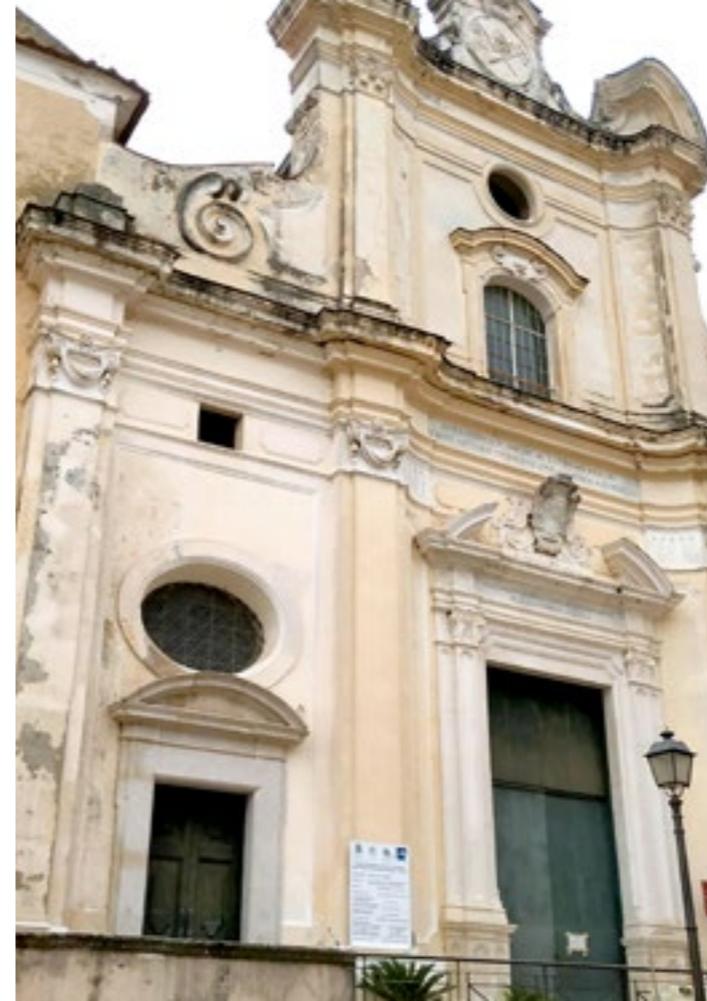
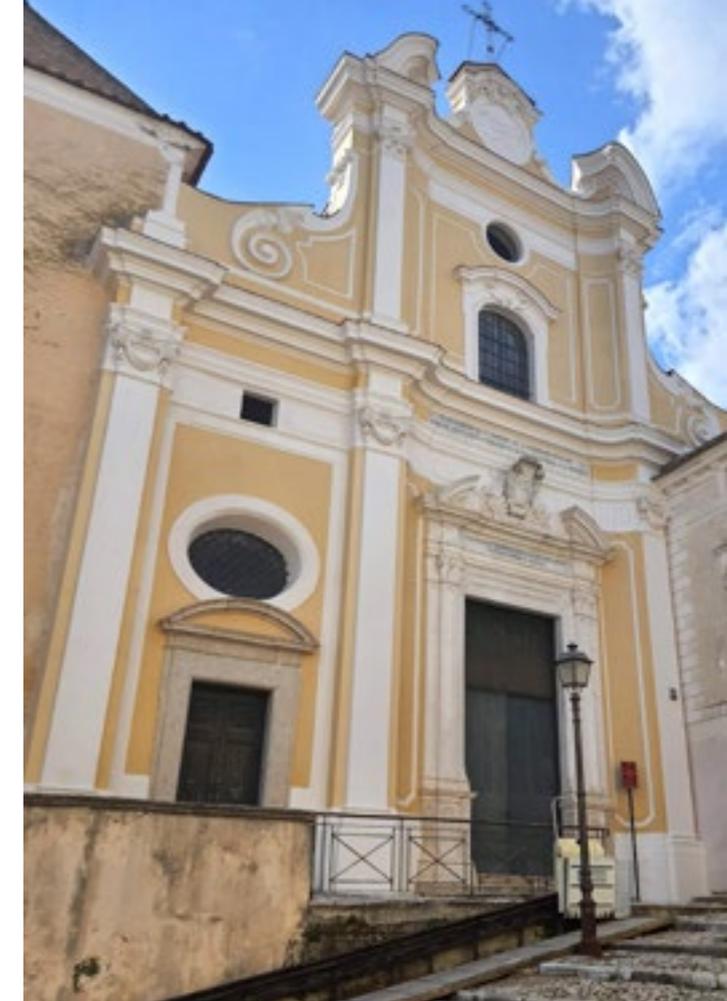
Le superfici delle facciate esterne e le coperture a falde presentavano fenomeni di distacco e dilavamento nonché efflorescenze e vegetazione infestante. Le cornici aggettanti erano disgregate in alcune parti ed aggredite da muffe. Le gronde e le pluviali non consentivano lo smaltimento delle acque meteoriche e gli infissi risultavano del tutto inefficienti. Sono stati riscontrati rigonfiamenti dovuti alle cuciture armate realizzate negli interventi precedenti, per cui si è proceduto puntualmente al risanamento dei ferri ed alla loro stuccatura.

La facciata della Concattedrale prima e dopo gli interventi di restauro. Visibile il recupero degli stucchi originari.

Le superfici, sono state indagate, inoltre, con localizzati saggi stratigrafici (sezioni sottili), con lo scopo di chiarire la sovrapposizione di strati di finiture, di cromatismi nonché di eventuali decorazioni al presente obliterate. Successivamente, raschiate le vecchie pitture, rimossi gli intonaci ammalorati e quelli recenti a base cementizia, sono state passate due mani di consolidante e successivamente intonachino a base di calce che ha uniformato il fondo plurilesionato. La pulizia ha fatto sì che venisse alla luce il pregevole rilevato delle decorazioni a stucco. Il progetto di riqualificazione cromatica dei prospetti, approfondito in fase di esecuzione dei lavori, ha utilizzato la fase del tinteggio come strumento per dare un ordine alla lettura delle partiture della facciata. Quindi, previe le indagini colorimetriche di cui sopra, è stato utilizzato il giallo "napoletano" per gli sfondati ed il bianco calce per lesene, rilevati e fregi. Il contrasto deciso dei due colori è servito ad evidenziare oltre alla geometria di lesene e cornici, anche la delicatezza di stucchi, fregi e fastigi. Della nuova ripartizione cromatica ha beneficiato anche il portale in pietra che, grazie al contrasto dei colori, riesce ad esprimere tutta la sua monumentalità.

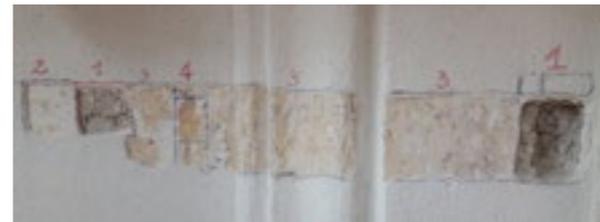
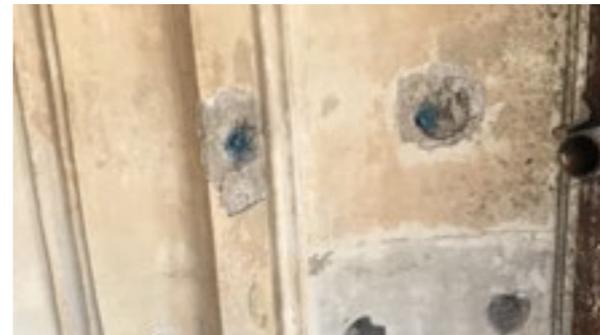
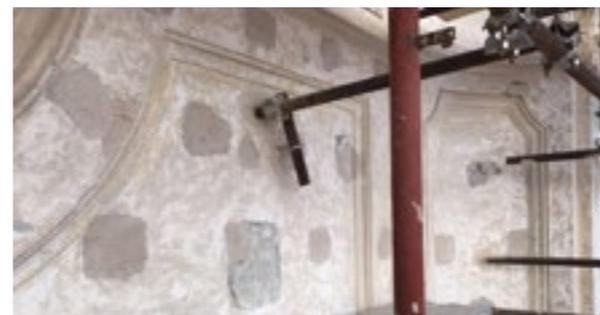
- Superfici delle facciate esterne con fenomeni di distacco e dilavamento, efflorescenze e vegetazione;
- Rigonfiamenti puntuali su facciata ed archi interni dovuti all'ossidazione delle cuciture armate;
- Cornici aggettanti e stucchi disgregati ed aggrediti da muffe;
- Coperture non più efficienti per la rottura di canali e per l'aggressione di vegetazione e muschi;
- Copertura piana della zona sagrestia con presenza di rotture e discontinuità del manto bituminoso;
- Infissi con segni di ossidazione e deterioramento;
- Superfici murarie interne con fenomeni di rigonfiamento, distacco e mancanze dovuti ad infiltrazioni di acqua ed all'ossidazione degli angolari in ferro;
- Stucchi e cornici aggettanti interne pericolanti;
- Impianti tecnologici obsoletti;
- Messa in sicurezza delle coperture con il montaggio di linea vita a protezione degli operatori per le future manutenzioni.

I saggi stratigrafici in facciata (foto in alto); il trattamento delle cuciture armate preesistenti (foto al centro); la chiusura delle cuciture con malte di calce strutturale (foto in basso).

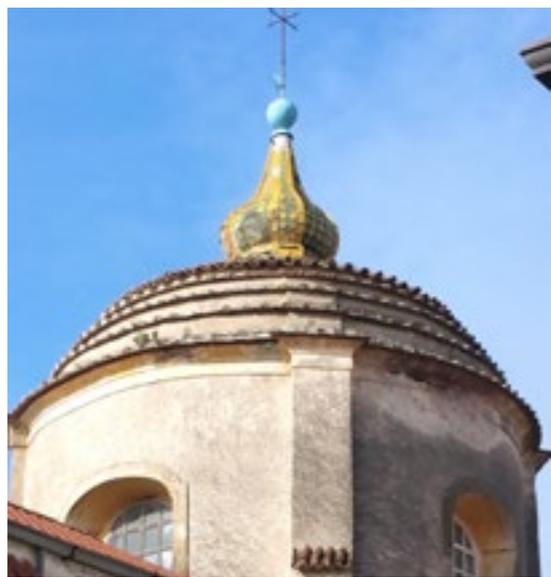
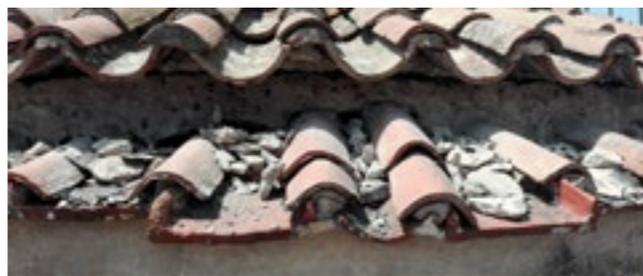
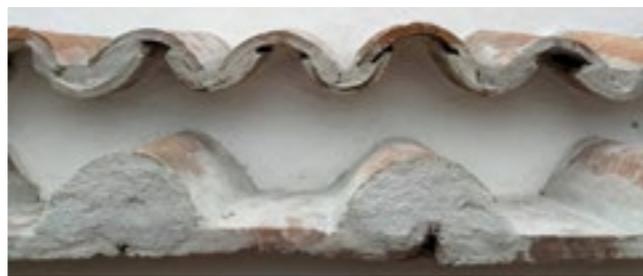
Cupola

Solo a ponteggio montato è stato possibile verificare che il degrado della cupola era maggiore di quanto si fosse immaginato (foto a sinistra). I coppi di copertura si presentavano totalmente inefficaci a preservare l'intradosso della cupola da infiltrazioni di acqua piovana (foto a destra). Anche gli intonaci si presentavano deteriorati e totalmente distaccati. L'intervento è consistito nella rimozione totale dell'intonaco ammalorato, nella sostituzione dei coppi rotti con altri antichi, integri e nel rifacimento integrale dell'intonaco utilizzando una malta a base di calce, idrofugata (foto in basso). L'intervento è stato lungo e complesso, ma da subito sono stati evidenti i benefici che ne sono derivati all'intradosso della cupola.

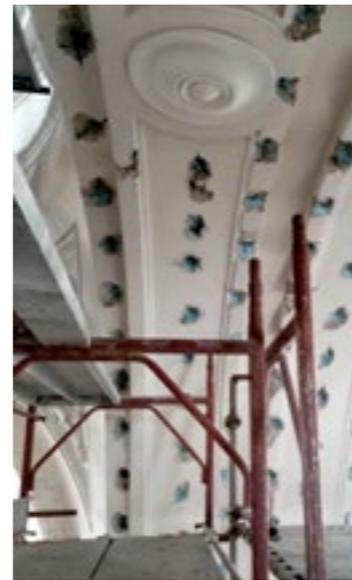
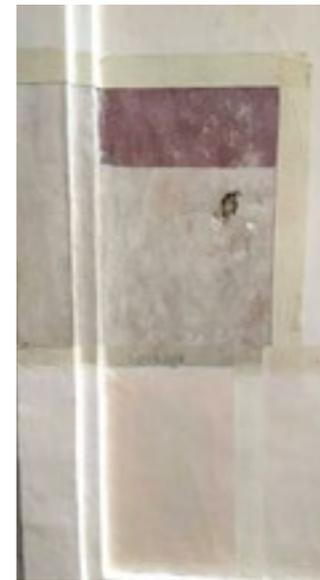
Le superfici murarie interne presentavano fenomeni di rigonfiamento, distacco e mancanze dovuti alle infiltrazioni di acqua dall'alto ed all'umidità di risalita lungo le cappelle e la navata laterale destra, mentre gli stucchi e le cornici aggettanti interne necessitavano di verifiche nella stabilità. Anche all'interno sono stati riscontrati fenomeni di rigonfiamento dell'intonaco (foto a sinistra) dovuti all'ossidazione dei ferri utilizzati per le cuciture armate degli archi. L'operazione di risanamento è consistita nel trattamento dei ferri con materiale passivante e copertura dei fori con malta di calce strutturale fina.

Attraverso l'operazione di descialbo si è risaliti al colore originario (foto a destra), ossia ad una malta molto consistente con sovrapposta una leggera patina di cera che costituiva un finto marmo (simile travertino). Ad epoche successive corrispondevano invece sia il rosso pompeiano ed i più recenti strati di colori molto chiari. Per la sua impostazione tecnico-metodologica l'Analisi Stratigrafica Muraria ha rappresentato un supporto indispensabile per la scelta dei colori di finitura interni ed esterni ed un corredo fondamentale per le decisioni progettuali che hanno acquisito una maggiore fondatezza scientifica e culturale.

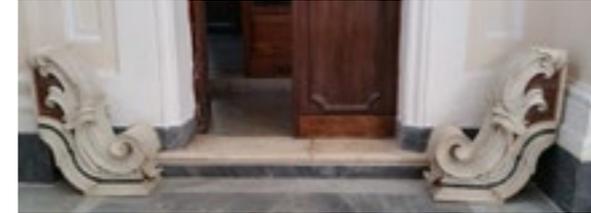
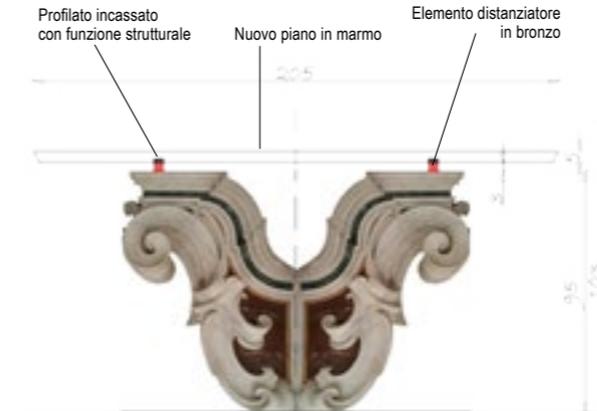
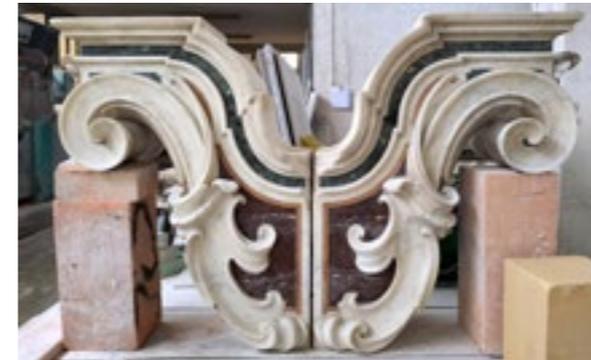
La collocazione provvisoria delle mensole prima del loro attuale riutilizzo (foto in alto); lo stralcio del grafico di progetto (al centro); le mensole in fase di assemblaggio (in basso).

gine erano collegati ai due fianchi dell'altare, e che oggi, sono tenuti insieme da tiranti metallici inseriti nelle scanalature esistenti.

L'elemento nuovo, rappresentato dal piano della mensa, è stato realizzato in bianco di carrara con sagomatura perimetrale identica a quella delle mensole, ed è stato posato distanziato dalla base di appoggio delle mensole mediante un piccolo elemento cubico in bronzo per sottolineare l'indipendenza fra i sostegni ed il piano ed evitare qualsiasi modifica irreversibile degli elementi antichi.
