LA CONCATTEDRALE DI CAIAZZO

RIAPERTURA - 27 FEBBRAIO 2021

LO STATO DI SALUTE DELL'EDIFICIO, GLI INTERVENTI DI MANUTENZIONE E CONSERVAZIONE

■ **Progetto di restauro e messa in sicurezza della chiesa di Maria SS. Assunta, Caiazzo**
Diocesi di Alife-Caiazzo

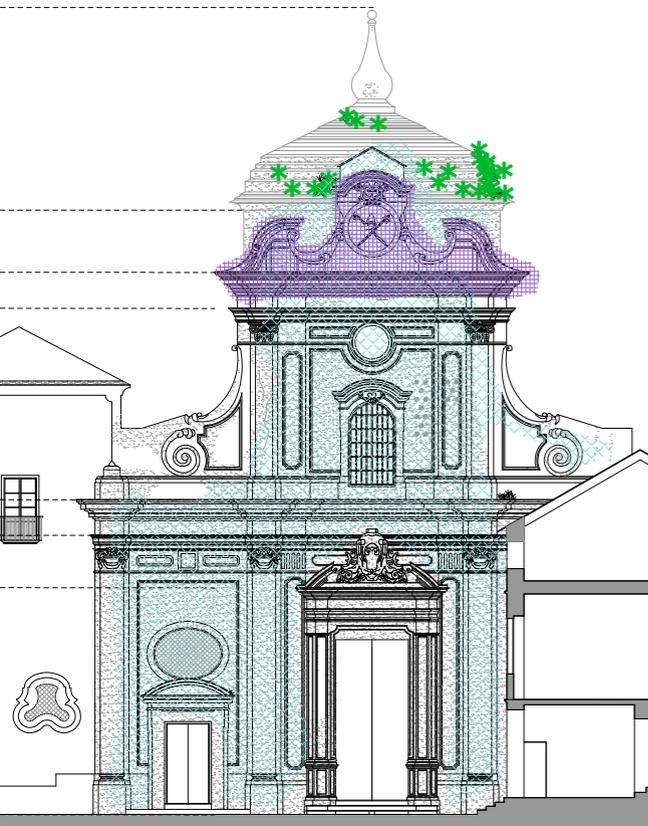
Il prospetto con la mappatura dei fenomeni di degrado (grafico pag. 12);
il prospetto con gli interventi di restauro e conservazione (grafico pag. 13).

- Superfici delle facciate esterne con fenomeni di distacco e dilavamento, efflorescenze e vegetazione;
- Rigonfiamenti puntuali su facciata ed archi interni dovuti all'ossidazione delle cuciture armate;
- Cornici aggettanti e stucchi disgregati ed aggrediti da muffe;
- Coperture non più efficienti per la rottura di canali e per l'aggressione di vegetazione e muschi;
- Copertura piana della zona sagrestia con presenza di rotture e discontinuità del manto bituminoso;
- Infissi con segni di ossidazione e deterioramento;
- Superfici murarie interne con fenomeni di rigonfiamento, distacco e mancanze dovuti ad infiltrazioni di acqua ed all'ossidazione degli angolari in ferro;
- Stucchi e cornici aggettanti interne pericolanti;
- Impianti tecnologici obsoletti;
- Messa in sicurezza delle coperture con il montaggio di linea vita a protezione degli operatori per le future manutenzioni.

Gli interventi di recupero e conservazione per l'eliminazione dei fenomeni di degrado ed il miglioramento tecnologico della Cattedrale, hanno coinvolto i seguenti elementi:

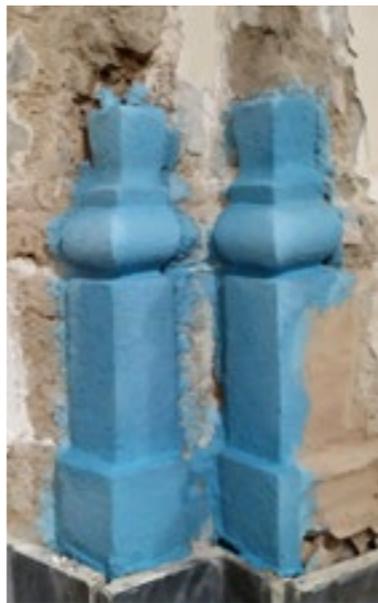
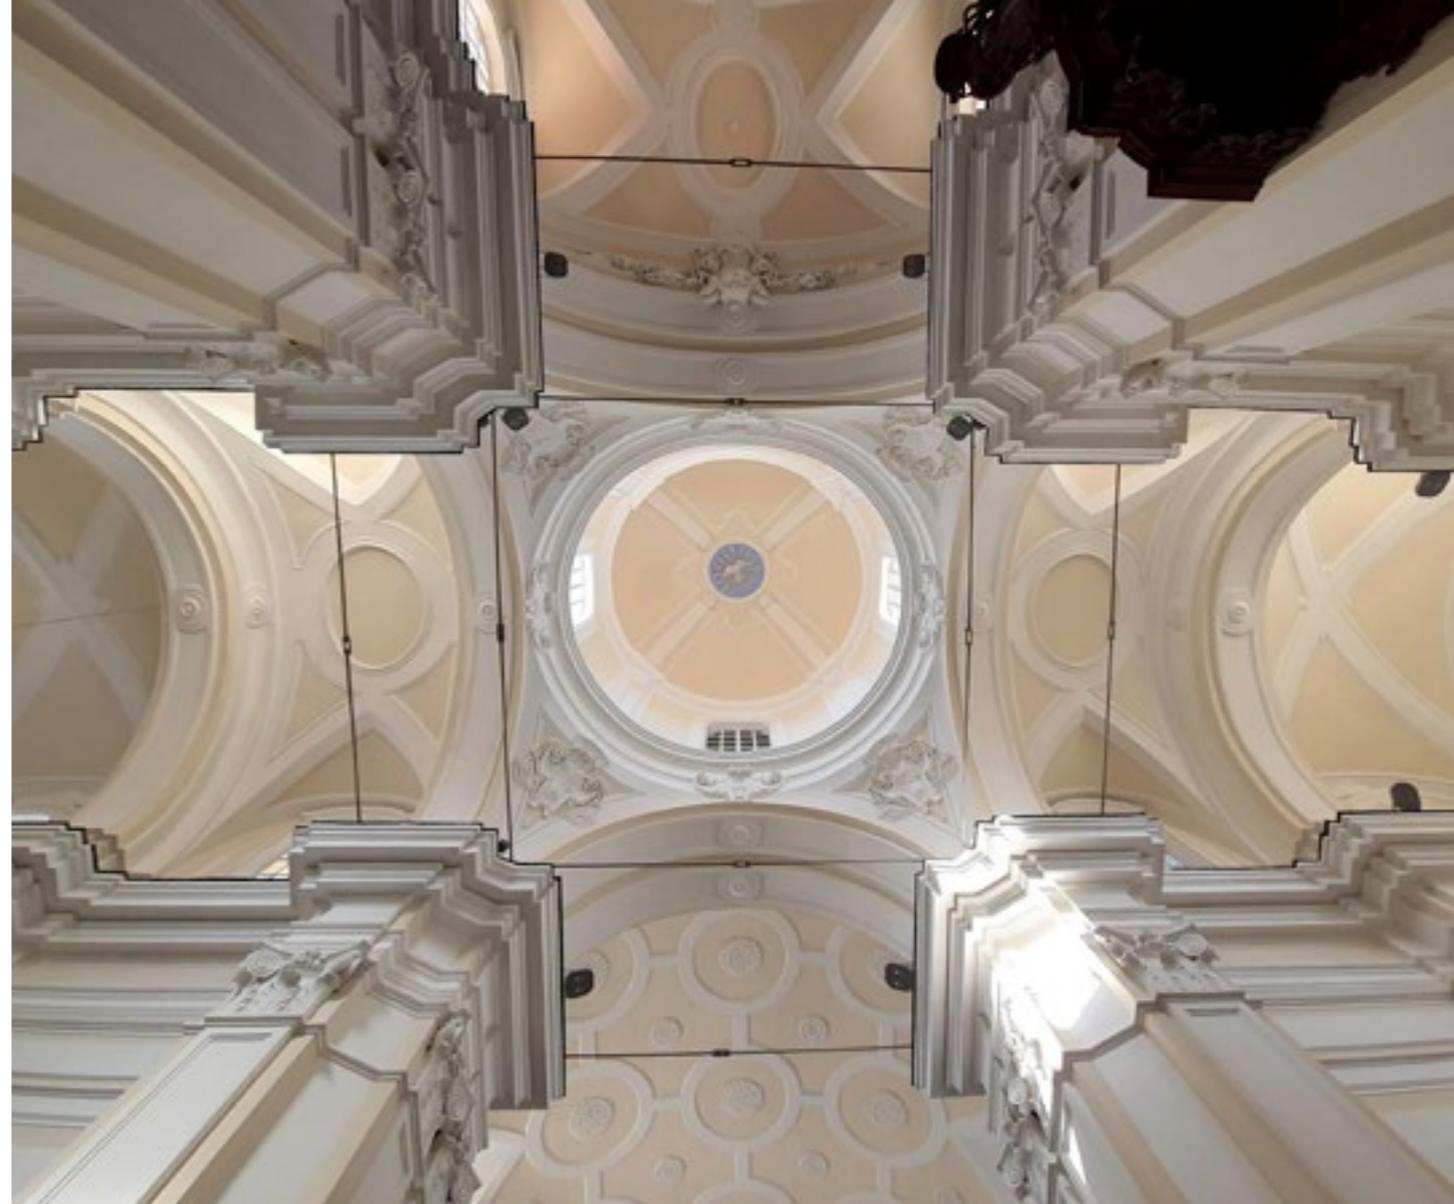
Le superfici murarie interne presentavano fenomeni di rigonfiamento, distacco e mancanze dovuti alle infiltrazioni di acqua dall'alto ed all'umidità di risalita lungo le cappelle e la navata laterale destra, mentre gli stucchi e le cornici aggettanti interne necessitavano di verifiche nella stabilità. Anche all'interno sono stati riscontrati fenomeni di rigonfiamento dell'intonaco (foto a sinistra) dovuti all'ossidazione dei ferri utilizzati per le cuciture armate degli archi. L'operazione di risanamento è consistita nel trattamento dei ferri con materiale passivante e copertura dei fori con malta di calce strutturale fina.

Il fenomeno di microlesioni alla base di molti pilastri delle navate laterali ha indotto ad eseguire dei saggi che hanno portato alla scoperta di angolari in ferro ossidati (circa 36) che avevano creato rigonfiamenti e lesioni nell'intonaco. La Soprintendenza ha ritenuto di dover conservare gli elementi di angolo poiché ritenuti "storici".

L'intervento è stato completato con il consolidamento ed il restauro degli stucchi interni e con la pulitura delle iscrizioni lapidee mediante lavaggi di acqua demineralizzata additivata con carbonato d'ammonio saturo. Impegnativo è stato il ripristino e resaturo della colomba dello Spirito Santo nella cupola.

Anche per gli interni, in fase di esecuzione dei lavori è stata utilizzata la fase del tinteggio come strumento per dare ordine alla lettura delle partiture verticali in continuità armonica con l'apparato delle volte. Quindi, con il supporto delle indagini colorimetriche, la scelta è ricaduta su un giallo tenue per gli sfondati ed il bianco calce per lesene, rilevati e fregi. A differenza della facciata, il contrasto tra i due colori all'interno è più morbido, a voler rendere fluido lo svolgersi delle linee verticali delle lesene fino ai costoloni delle volte e degli archi, evidenziandone la struttura architettonica. L'apparato decorativo degli stucchi risalta con grazia ed armonia assieme a stemmi, cornici e ricercate testine di angelo. La nuova ripartizione cromatica ha donato una rinnovata luminosità allo spazio sacro, rafforzandone la visuale verso l'alto.
